Bilan sanitaire

Altérations structurelles

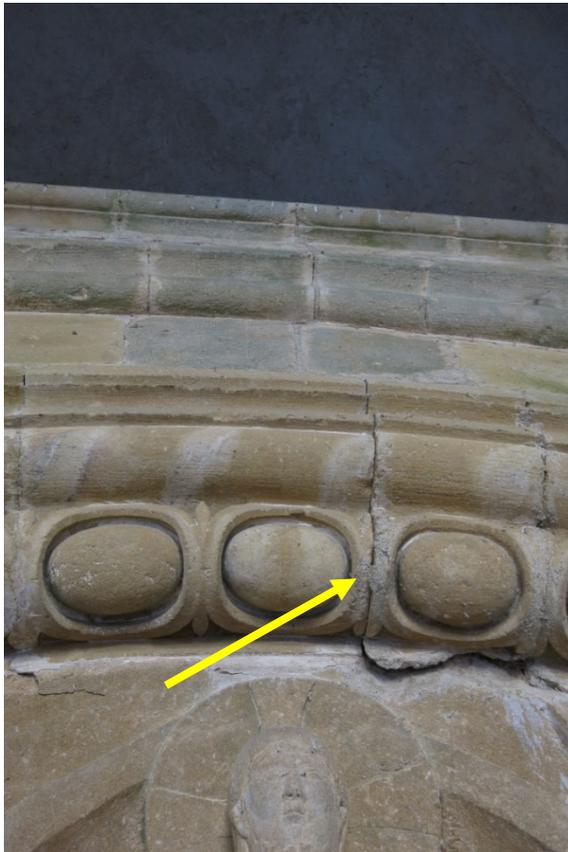
Figure 1 voussure : claveau désolidarisé

Un des claveaux en partie supérieure de la première voussure est désolidarisé. On observe sur une photo ancienne du premiers tiers du 20^e siècle que le claveau ne semble pas autant descendu. La descente est rendue possible par la perte des joints et par un relâchement de la compression certainement dû à l'écartement de la façade.

Deux fentes principales traverses verticalement le tympan. Elle peut avoir pour origine un défaut naturel de la pierre (faille) couplé à l'exercice d'une pression par le poids de la maçonnerie, mal répartie par les voussures (poinçonnement ?). De plus, en comparaison avec un tympan composé de plusieurs blocs et présentant donc une certaine souplesse, le bloc monolithe reçoit des charges en plusieurs endroits, avec des poussées directionnelles contradictoires. Les tensions créées au sein du bloc conduisent à l'apparition des fentes. En effet on observe des déplacements en bordure du tympan directement à la sortie du joint des voussures.

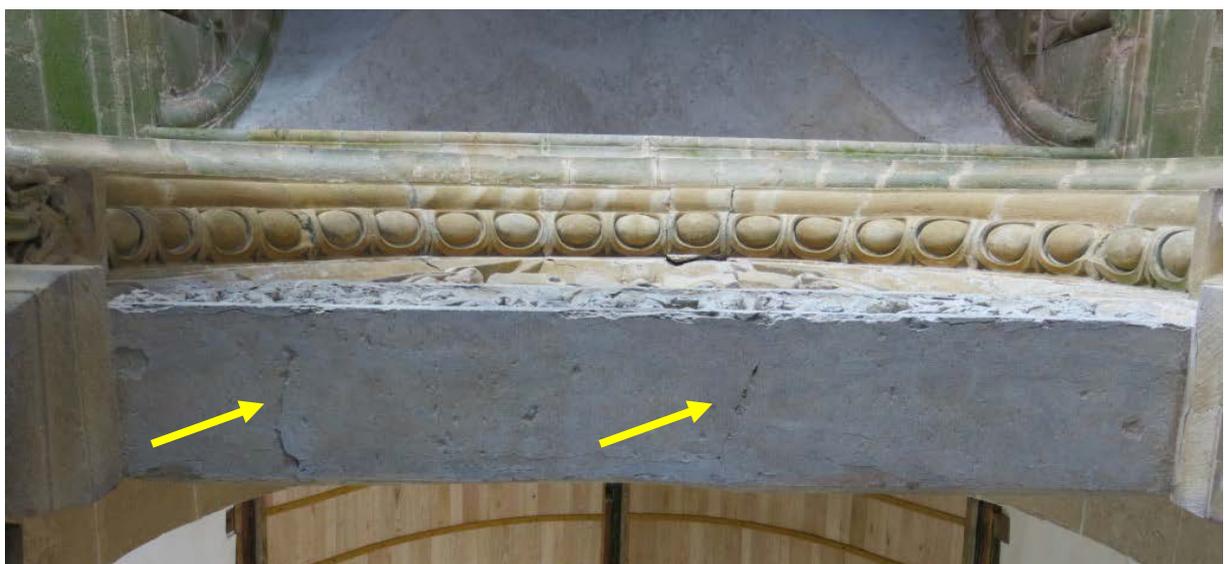
Figure 2 linteau, vue de dessous

Le linteau est désagrégé sur l'ensemble de la face sculptée, sous la forme d'un feuilletage vertical et d'un réseau de fissures multidirectionnelles. Les deux extrémités sont à un stade avancé de désagrégation avec une perte quasi-totale du volume sculpté. un réseau de micro-fracture en étoile recoupe le délitage (fente jusqu'à 0,5cm). Cette désagrégation a déjà entraîné la perte de ...%. des sculptures et met en péril à court terme les reliefs encore en place.

Nature de la pierre et mise en œuvre : Le linteau est réalisé dans une pierre différente du reste du tympan, un calcaire fin et tendre ; Il est posé en délit ce qui accélère la dégradation de la pierre soumise à des pressions importantes auxquelles sa configuration ne peut répondre.

En effet le linteau reçoit à la fois les charges de la façade transmises par les voussures ainsi que l'ensemble du poids du tympan., Il est également soumis à des infiltrations d'humidité amenées du sol par les piliers des ébrasements et du haut par les maçonneries et les retombées des voûtes.

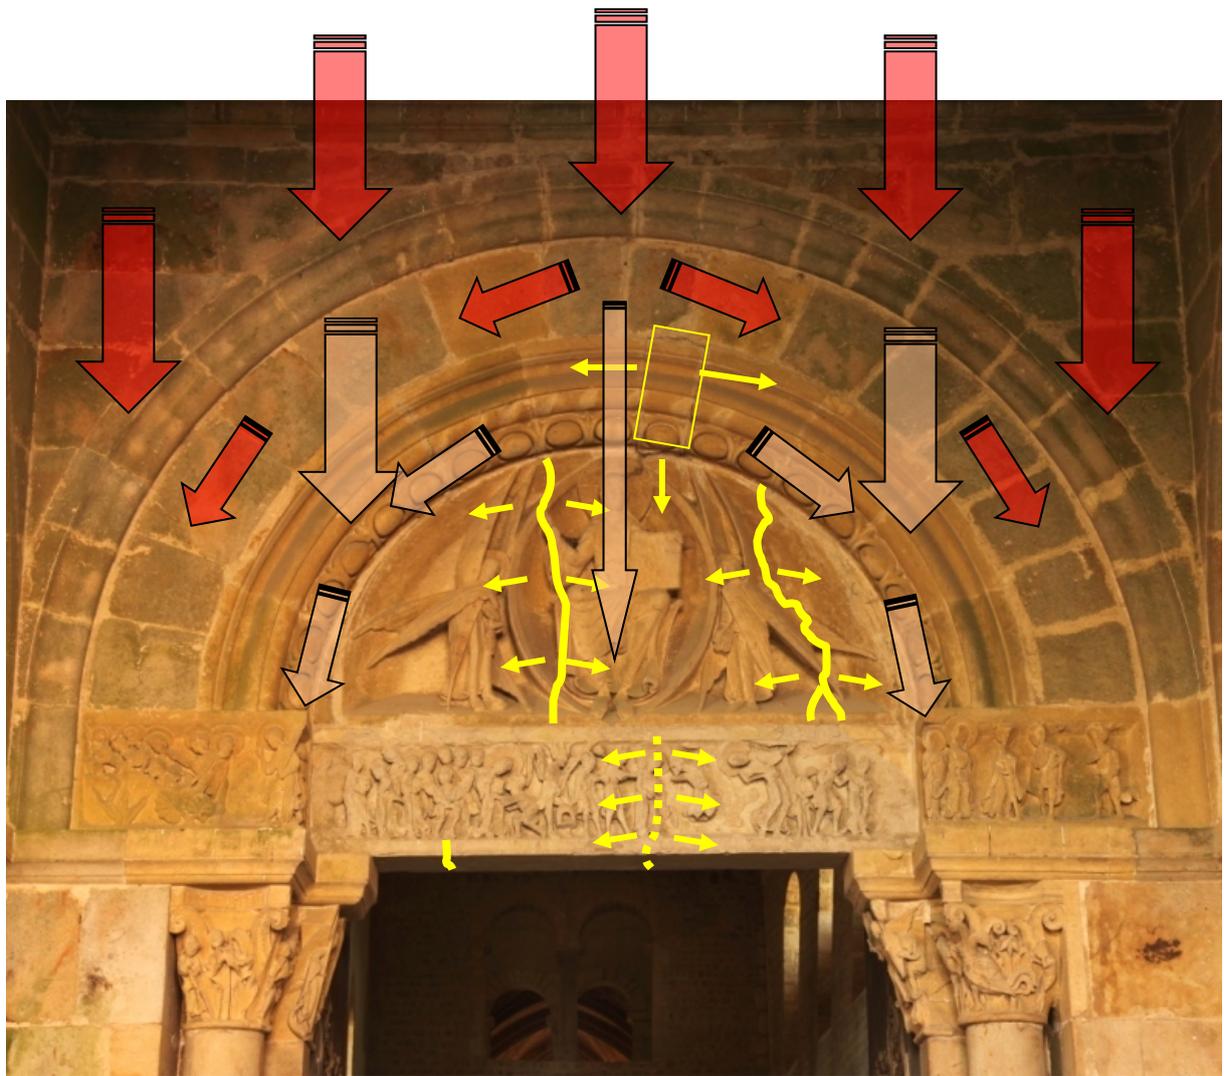
pressions principales

Pressions secondaires

Mouvements au sein de la pierre

Fentes/ouverture de joint

Désagrégation (feuilletage) du linteau

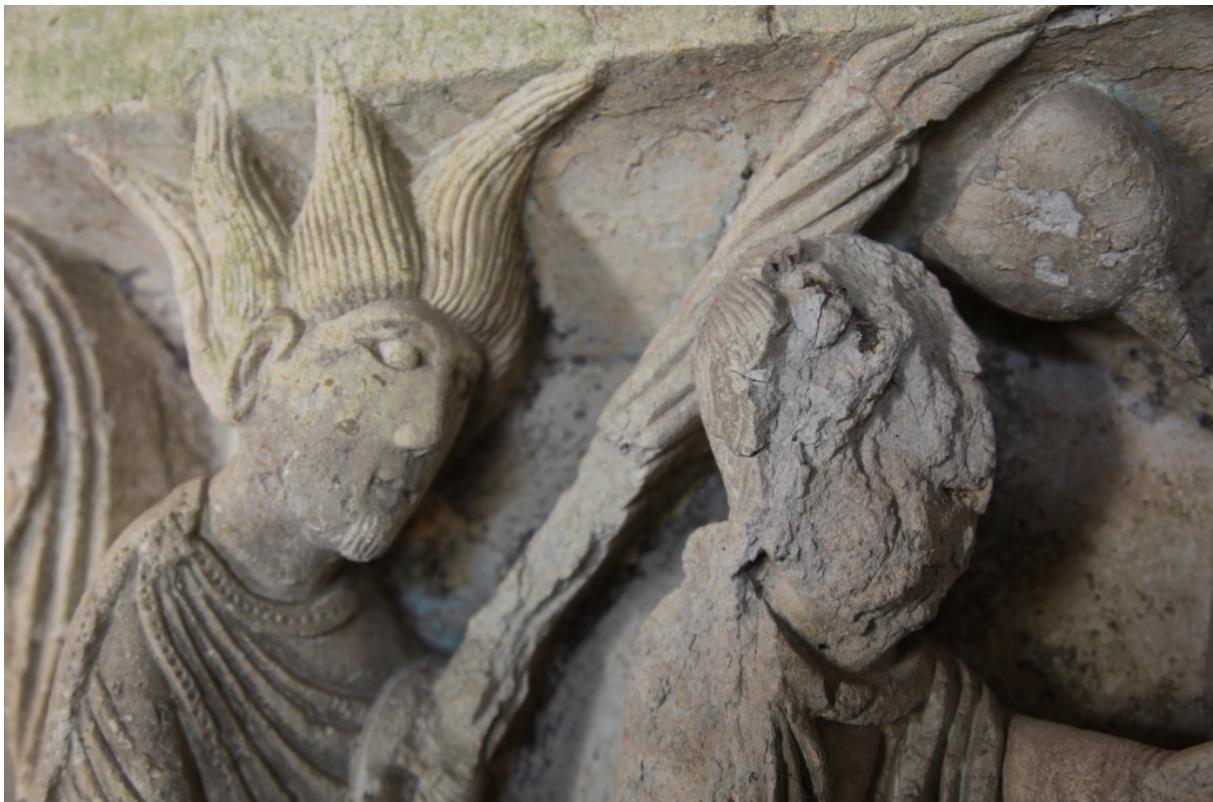
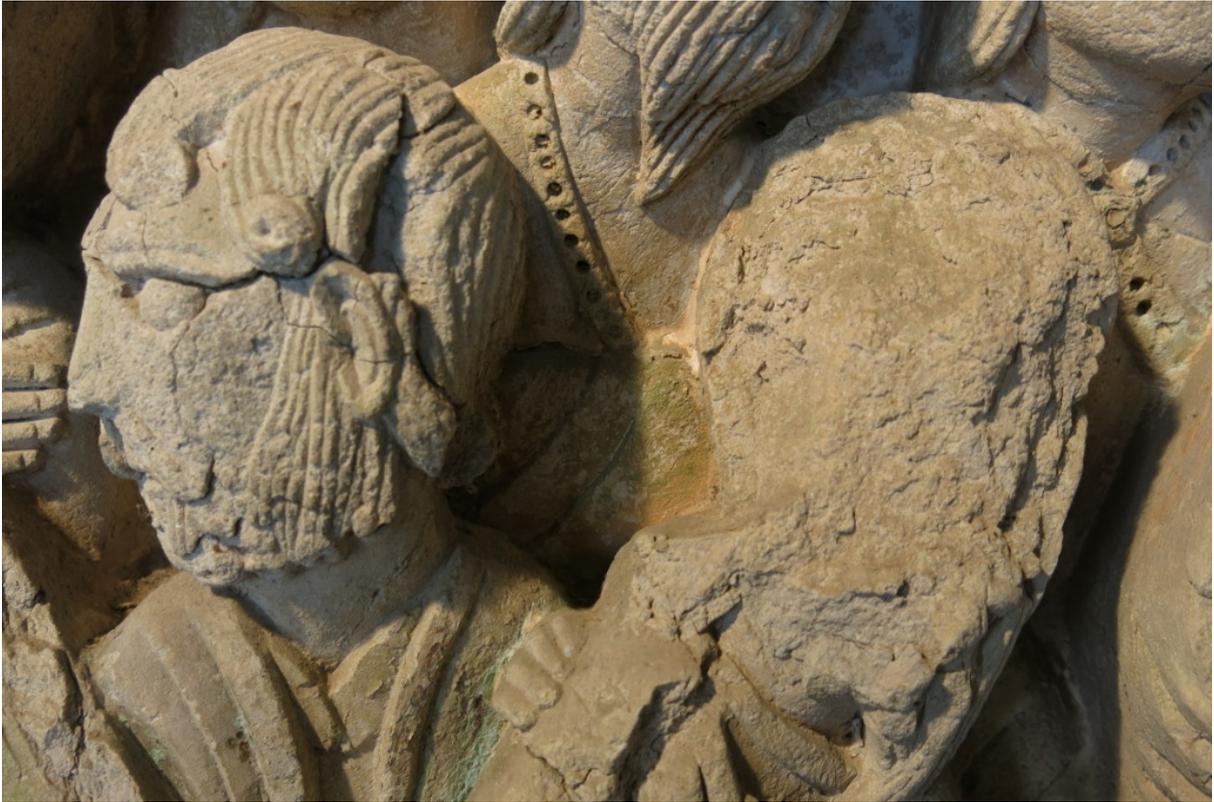
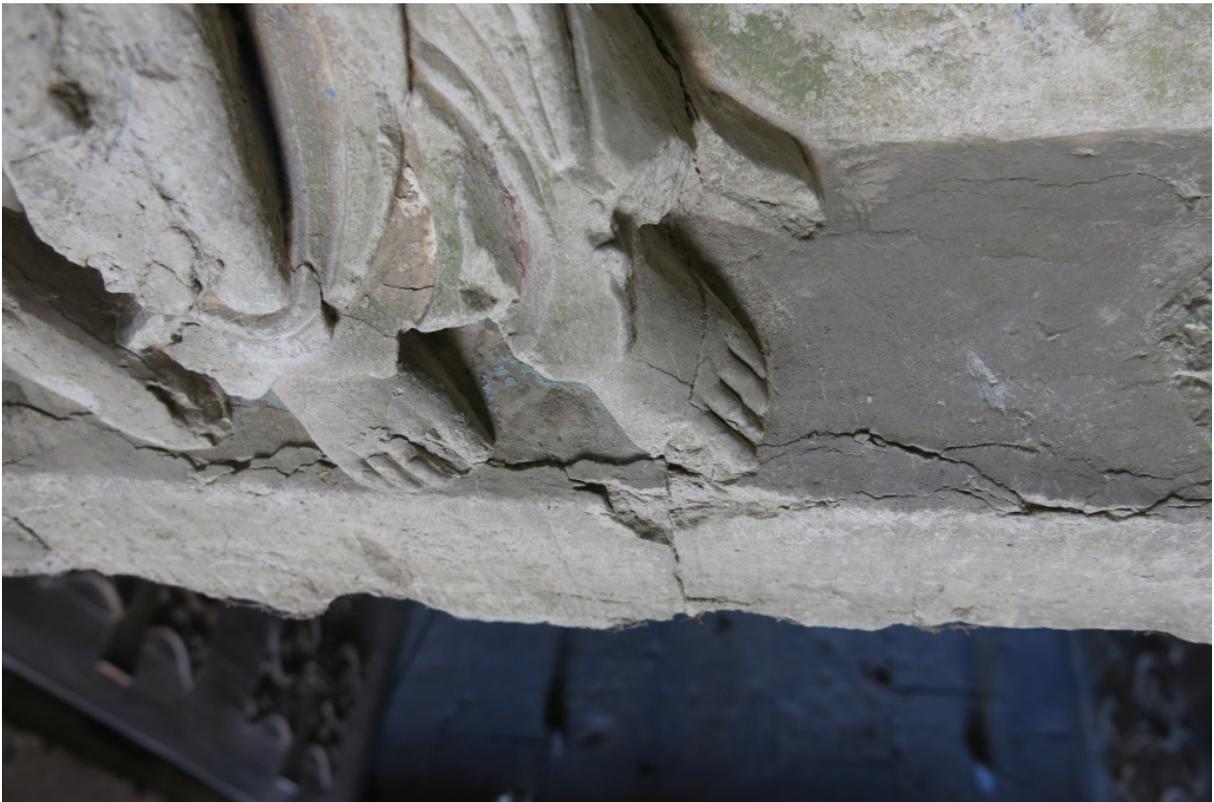
Sels Par ailleurs, de petites boursouflures provoquant des cratères dans l'épiderme de la pierre semblent issus d'une cristallisation saline. Les changements volumétriques dus à la solubilisation et à la cristallisation des sels participent certainement à l'accélération du processus de délitage.

Confinement possible selon la nature de l'enduit qui recouvrait auparavant le revers du tympan et du linteau. Si ce dernier formait une barrière imperméable, l'humidité contenue dans la pierre était obligée de se rediriger vers l'extérieur
